## ANALISIS KERUSAKAN AIR CONDITIONING (AC) SPLIT PADA GEDUNG UNIT USAHA

Politeknik Negeri Ambon

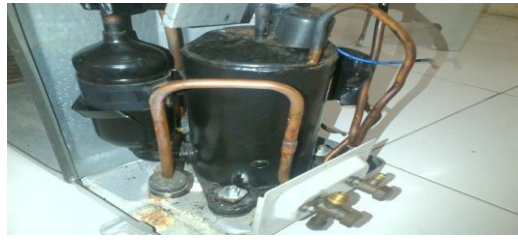
Gambar 2. Pengecekan Kompresor

Kompresor pada AC Split tidak berfungsi hal ini dapat di buktikan yaitu kondisi kompresor dihubungkan dengan sumber listrik.

Arus dan tegangan sangat menentukan kerusakan yang terjadi pada kompresor, Walaupun kompresor baru kalau arus dan tegangan tidak sesuai dapat mengakibatkan kerusakan, sebab kumparan motor sangat peka dengan arus dan tegangan. Cara Perbaikan Kompresor, kondisi AC Split dioperasikan, Kompresor pada Outdoor unit mengalami Overload atau Kompresor tidak berfungsi dikarenakan panasnya melebihi dari 150 Derajat. Solusinya adalah dengan melakukan pengecekan ampere kompresor dengan Tang Ampere. Kemudian Periksa Overload apakah masih berfungsi dengan baik atau tidak. Setelah itu periksa Oli yang berada pada Kompresor, bila kurang oli tambahkan dengan oli Kompresor. Selanjutnya ganti strainer dan pipa kapilernya yang mungkin sudah tersumbat. Langkah selanjutnya bersihkan Outdoor unit apabila Kondenser tertutup oleh debu atau kotoran.. Lakukan pembukaan plat pembatas ruangan kompresor agar panas kompresor dapat dibuang oleh fan motor outdoor unit
